## PROPUESTA PARA LA ELIMINACIÓN Y CONTROL DE VERTIDOS EN LA RIBERA DEL ARROYO DEL BODONAL.

## **Zonas de actuación, situación actual y propuesta de medidas urgentes para cada zona.**

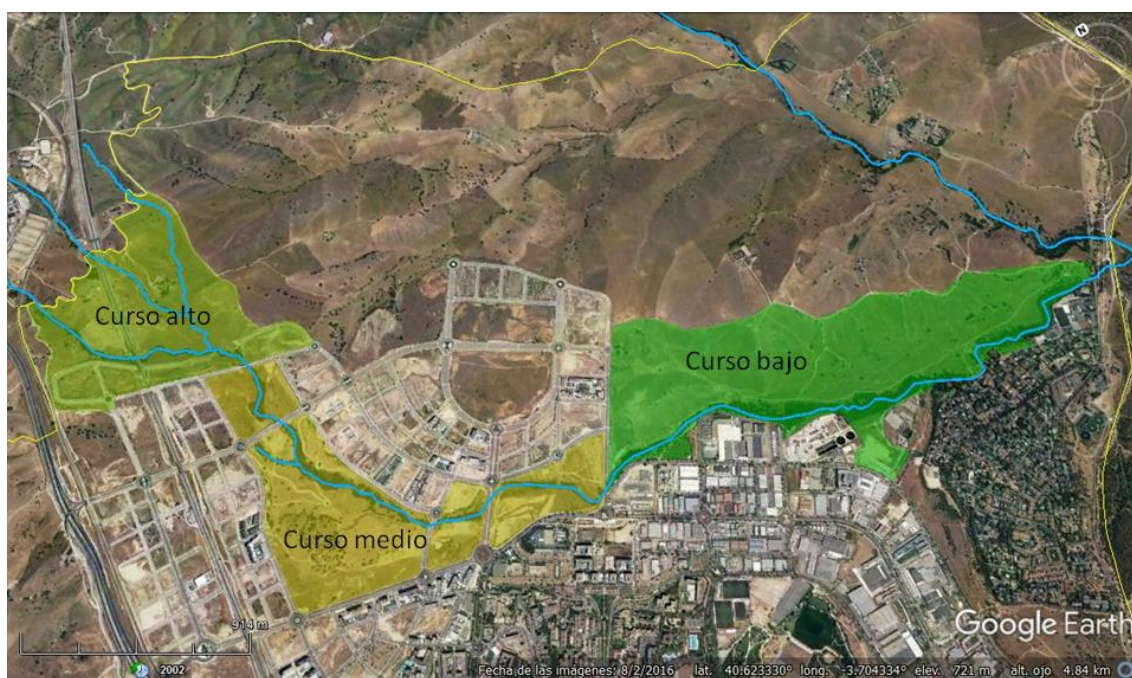
Entre las medidas propuestas están el control de los vertidos a lo largo de la demarcación del Corredor (**Fig. 1**) así como la vigilancia y control para que no se vuelva a reincidir y poder hacer efectiva la protección del entorno.

**Figura 1: Zonas de actuación para la instauración del corredor Valdecarrizo-Bodonal.**

Paralelamente, en octubre de 2017 el Ayuntamiento de Tres Cantos ha iniciado el proceso para actuar sobre el Parque Norte, zona que se asimila casi en su totalidad a lo que denominamos Curso Medio del Corredor (**Fig. 1**). Este apartado merece una mención a parte y no es objeto del presente documento, por lo que la propuesta que efectuamos, aquí presente, se centrará en lo que denominamos Curso Bajo del Corredor (**Fig. 1**).

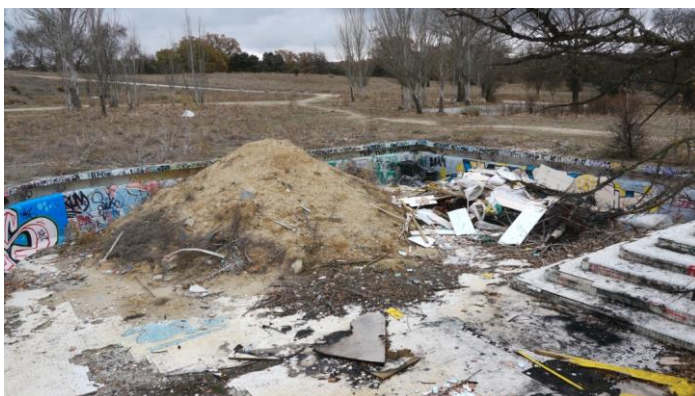
**Situación actual:** Esta antigua piscina situada en la orilla izquierda del arroyo Valdecarrizo-Bodonal a la altura del King's College, es un foco de vertido de basuras y escombros (**Fig.2**).

**Figura 2:** Vertido de escombros y muebles en la piscina situada en el tramo bajo del arroyo Bodonal (*Planos Anexo 1.1*)

- A corto plazo:
  - Limpieza y sellado de la piscina.

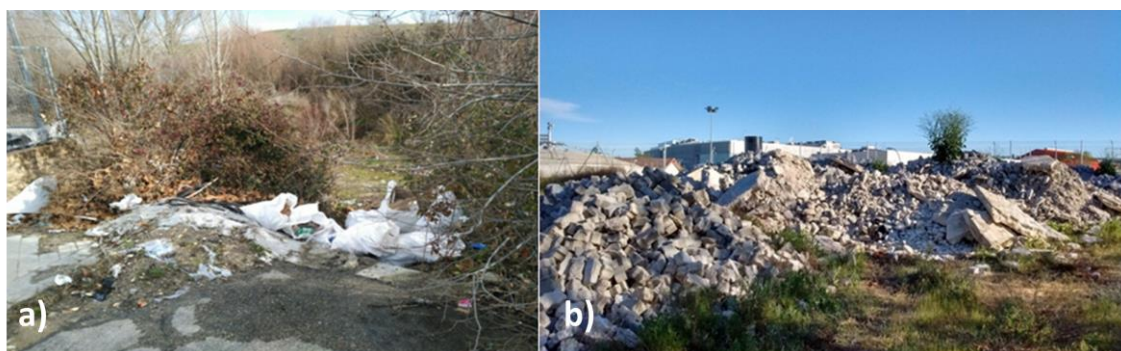
Situación actual: Esta calle es un fondo de saco con un cambio de rasante, ello impide la visibilidad del final de la calle desde la ronda de Valdecarrizo en el polígono industrial (**Anexo 1.2 y Anexo 1.3, punto c1**). Esta situación facilita el vertido de escombros y basuras (**Fig. 3/a**). Además en la parcela municipal situada en la misma calle (**Anexo 1.2 y Anexo 1.3, punto c2**) entre la depuradora y la ribera de Valdecarrizo-Bodonál existía hasta hace poco un depósito irregular (**Fig.3/b**) de escombros propiedad del Ayuntamiento.

**Figura 3: a) Vertido de basuras en la calle del Temple (Anexo 1.2, punto c1). b) Escombros en parcela municipal (Anexo 1.2, punto c2)**

- A corto plazo:
  - Dificultar el acceso a vehículos particulares a las zonas sin visibilidad desde la calle Ronda de Valdecarrizo. De esta manera se dificultará enormemente el vertido al lado de la ribera, además de eliminar un punto peligroso para los vehículos aparcados tras el cambio de rasante ya que la falta de visibilidad también facilita el asalto a vehículos aparcados. Remarcamos que la calle Temple es importante de cara al acceso al Corredor desde el Parque Central, es por ello que el acceso peatonal ha de ser permitido.

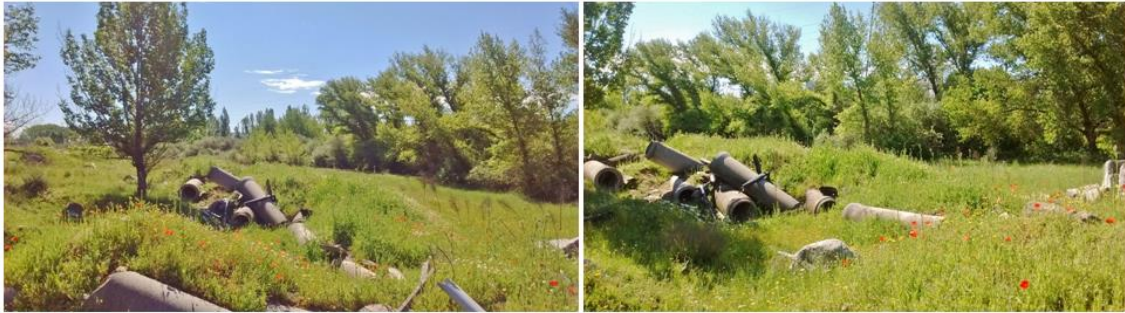
Vertido de escombros y restos grandes de obra pública, restos abandonadas de unas conducciones depositados ahí durante las obras del Nuevo Tres Cantos (**Fig. 4**)

**Figura 4: Antiguas conducciones de hormigón abandonadas en la ribera de Valdecarrizo-Bodonai.**

- Corto plazo:
  - Valorar por parte de los servicios técnicos la naturaleza de los residuos y la posibilidad de eliminarlos. Si se trata de un vertido irregular vinculado a las obras de Tres Cantos el Ayuntamiento debería reclamar a los responsables la retirada de dichos residuos y reparación del daño.

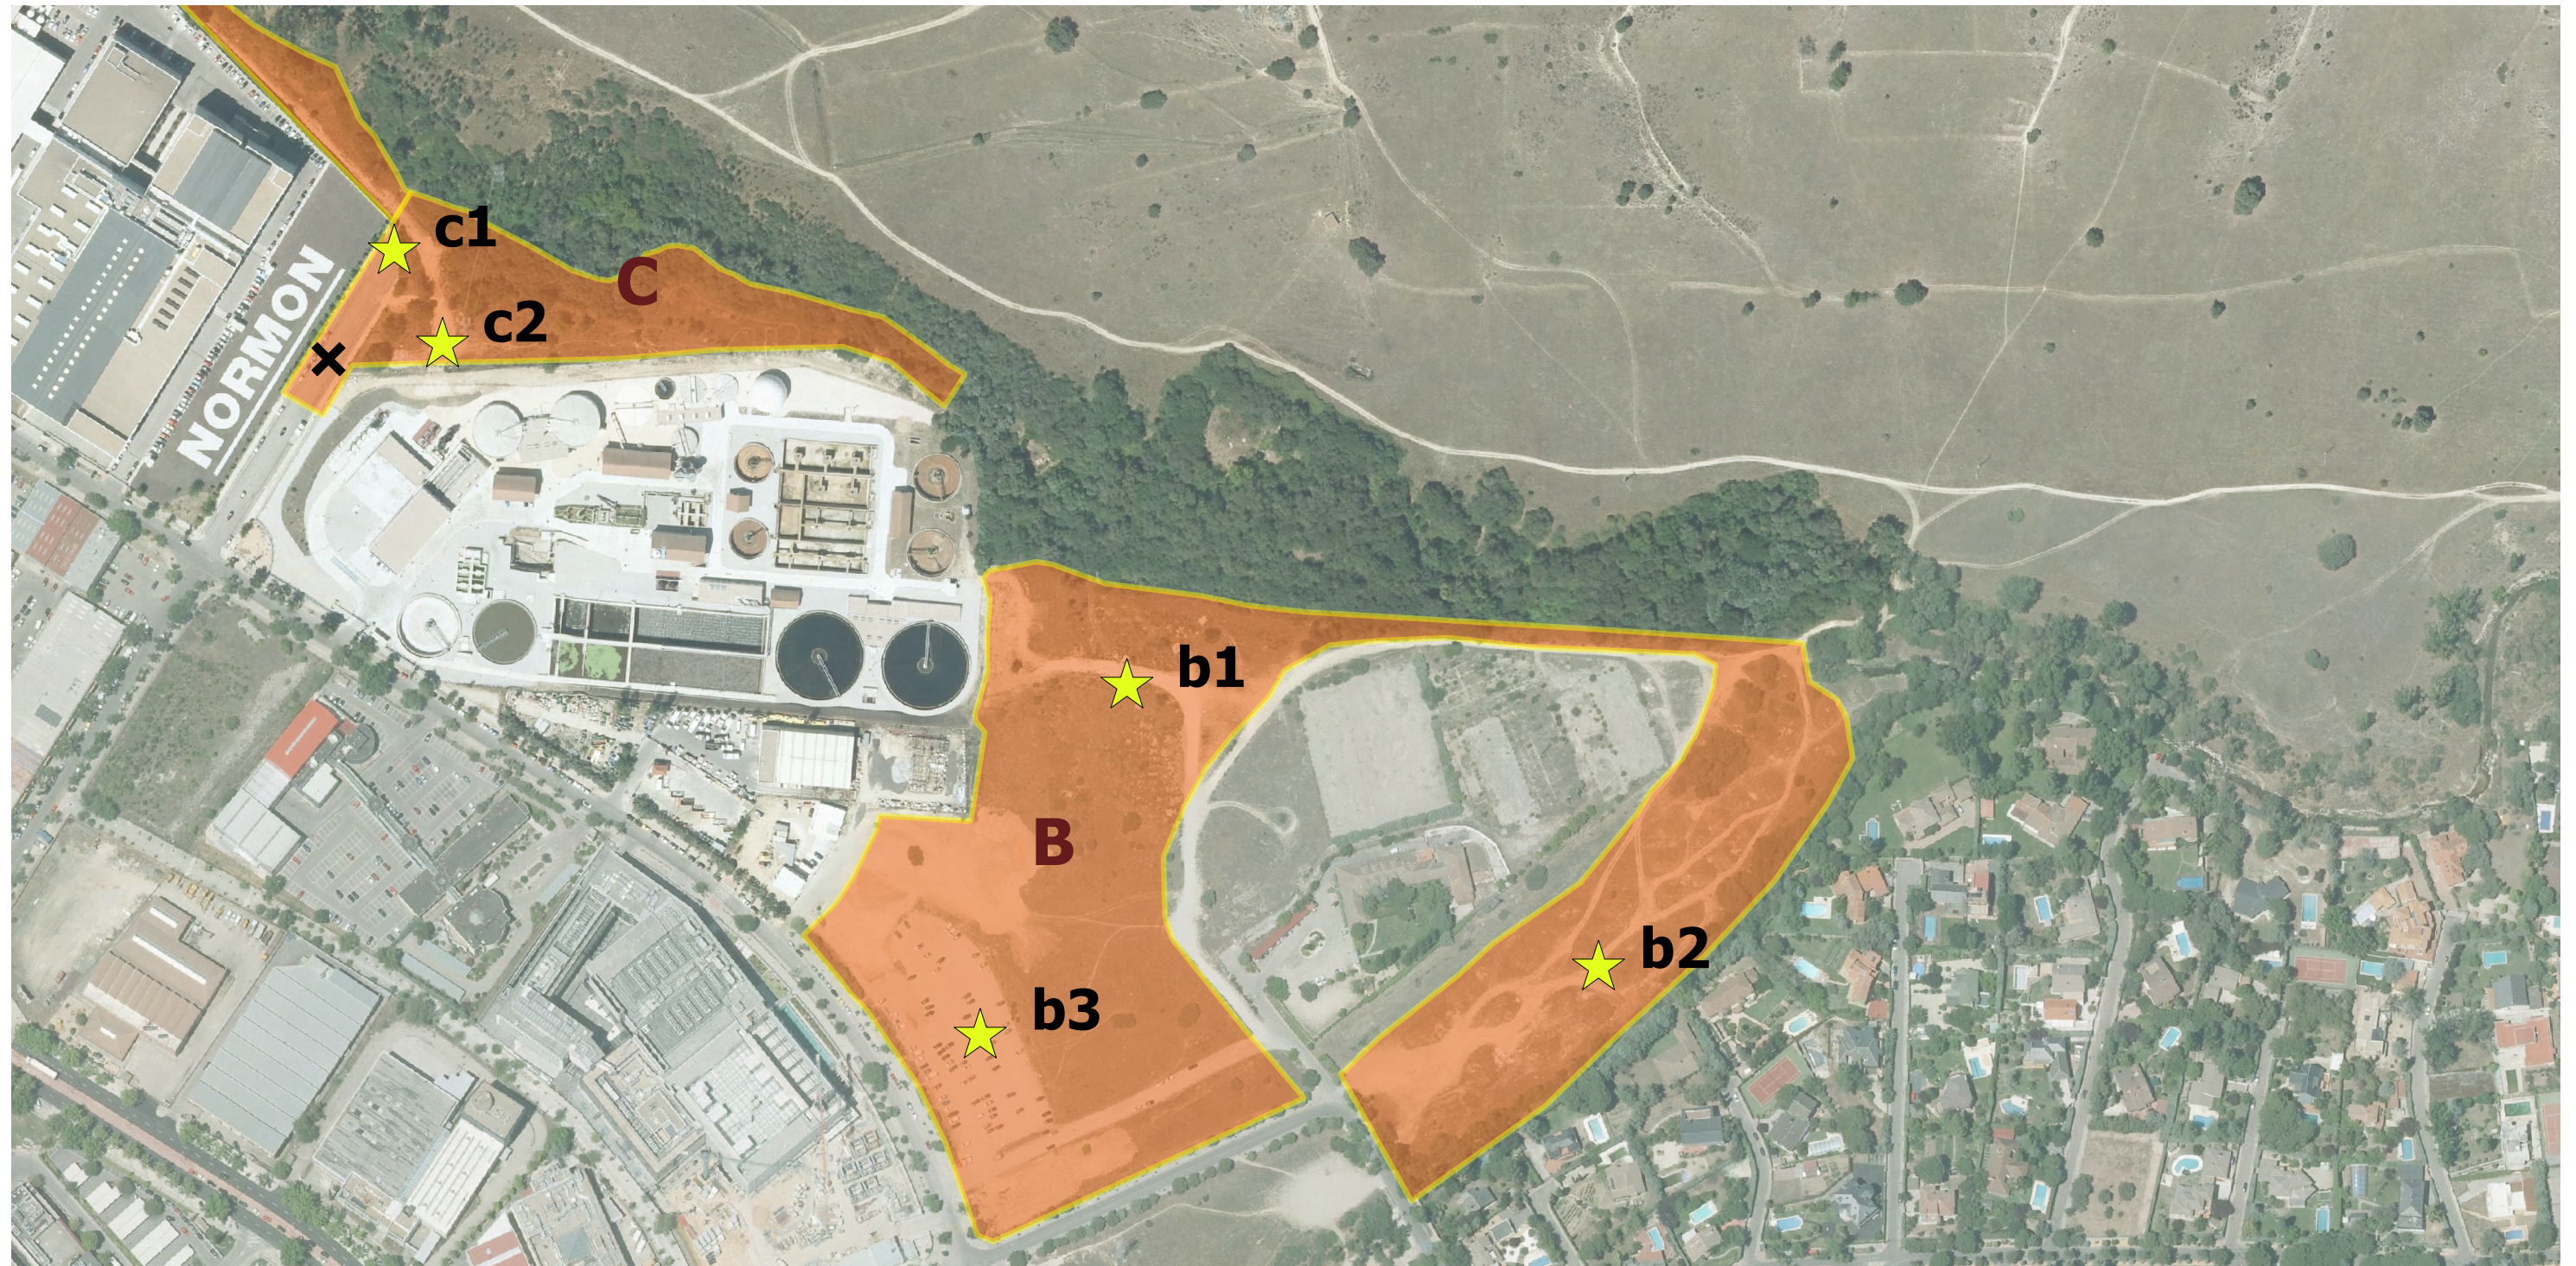
# Anexo 1.2: Zonas de actuación

**Situación actual:** Existe dos puntos de vertido de escombros reiterado entre el restaurante la hípica y la depuradora (**Anexo 1.2, punto b1**) y en la parcela que existe entre el restaurante y el arroyo del Terregal (**Anexo 1.2, punto b2**). Además, existe un aparcamiento masivo en la zona que contribuye a dar acceso a la zona para tirar residuos (**Anexo 1.2, punto b3**)

- A corto plazo:
  - Eliminación de escombros.
  - Refuerzo de la vigilancia.

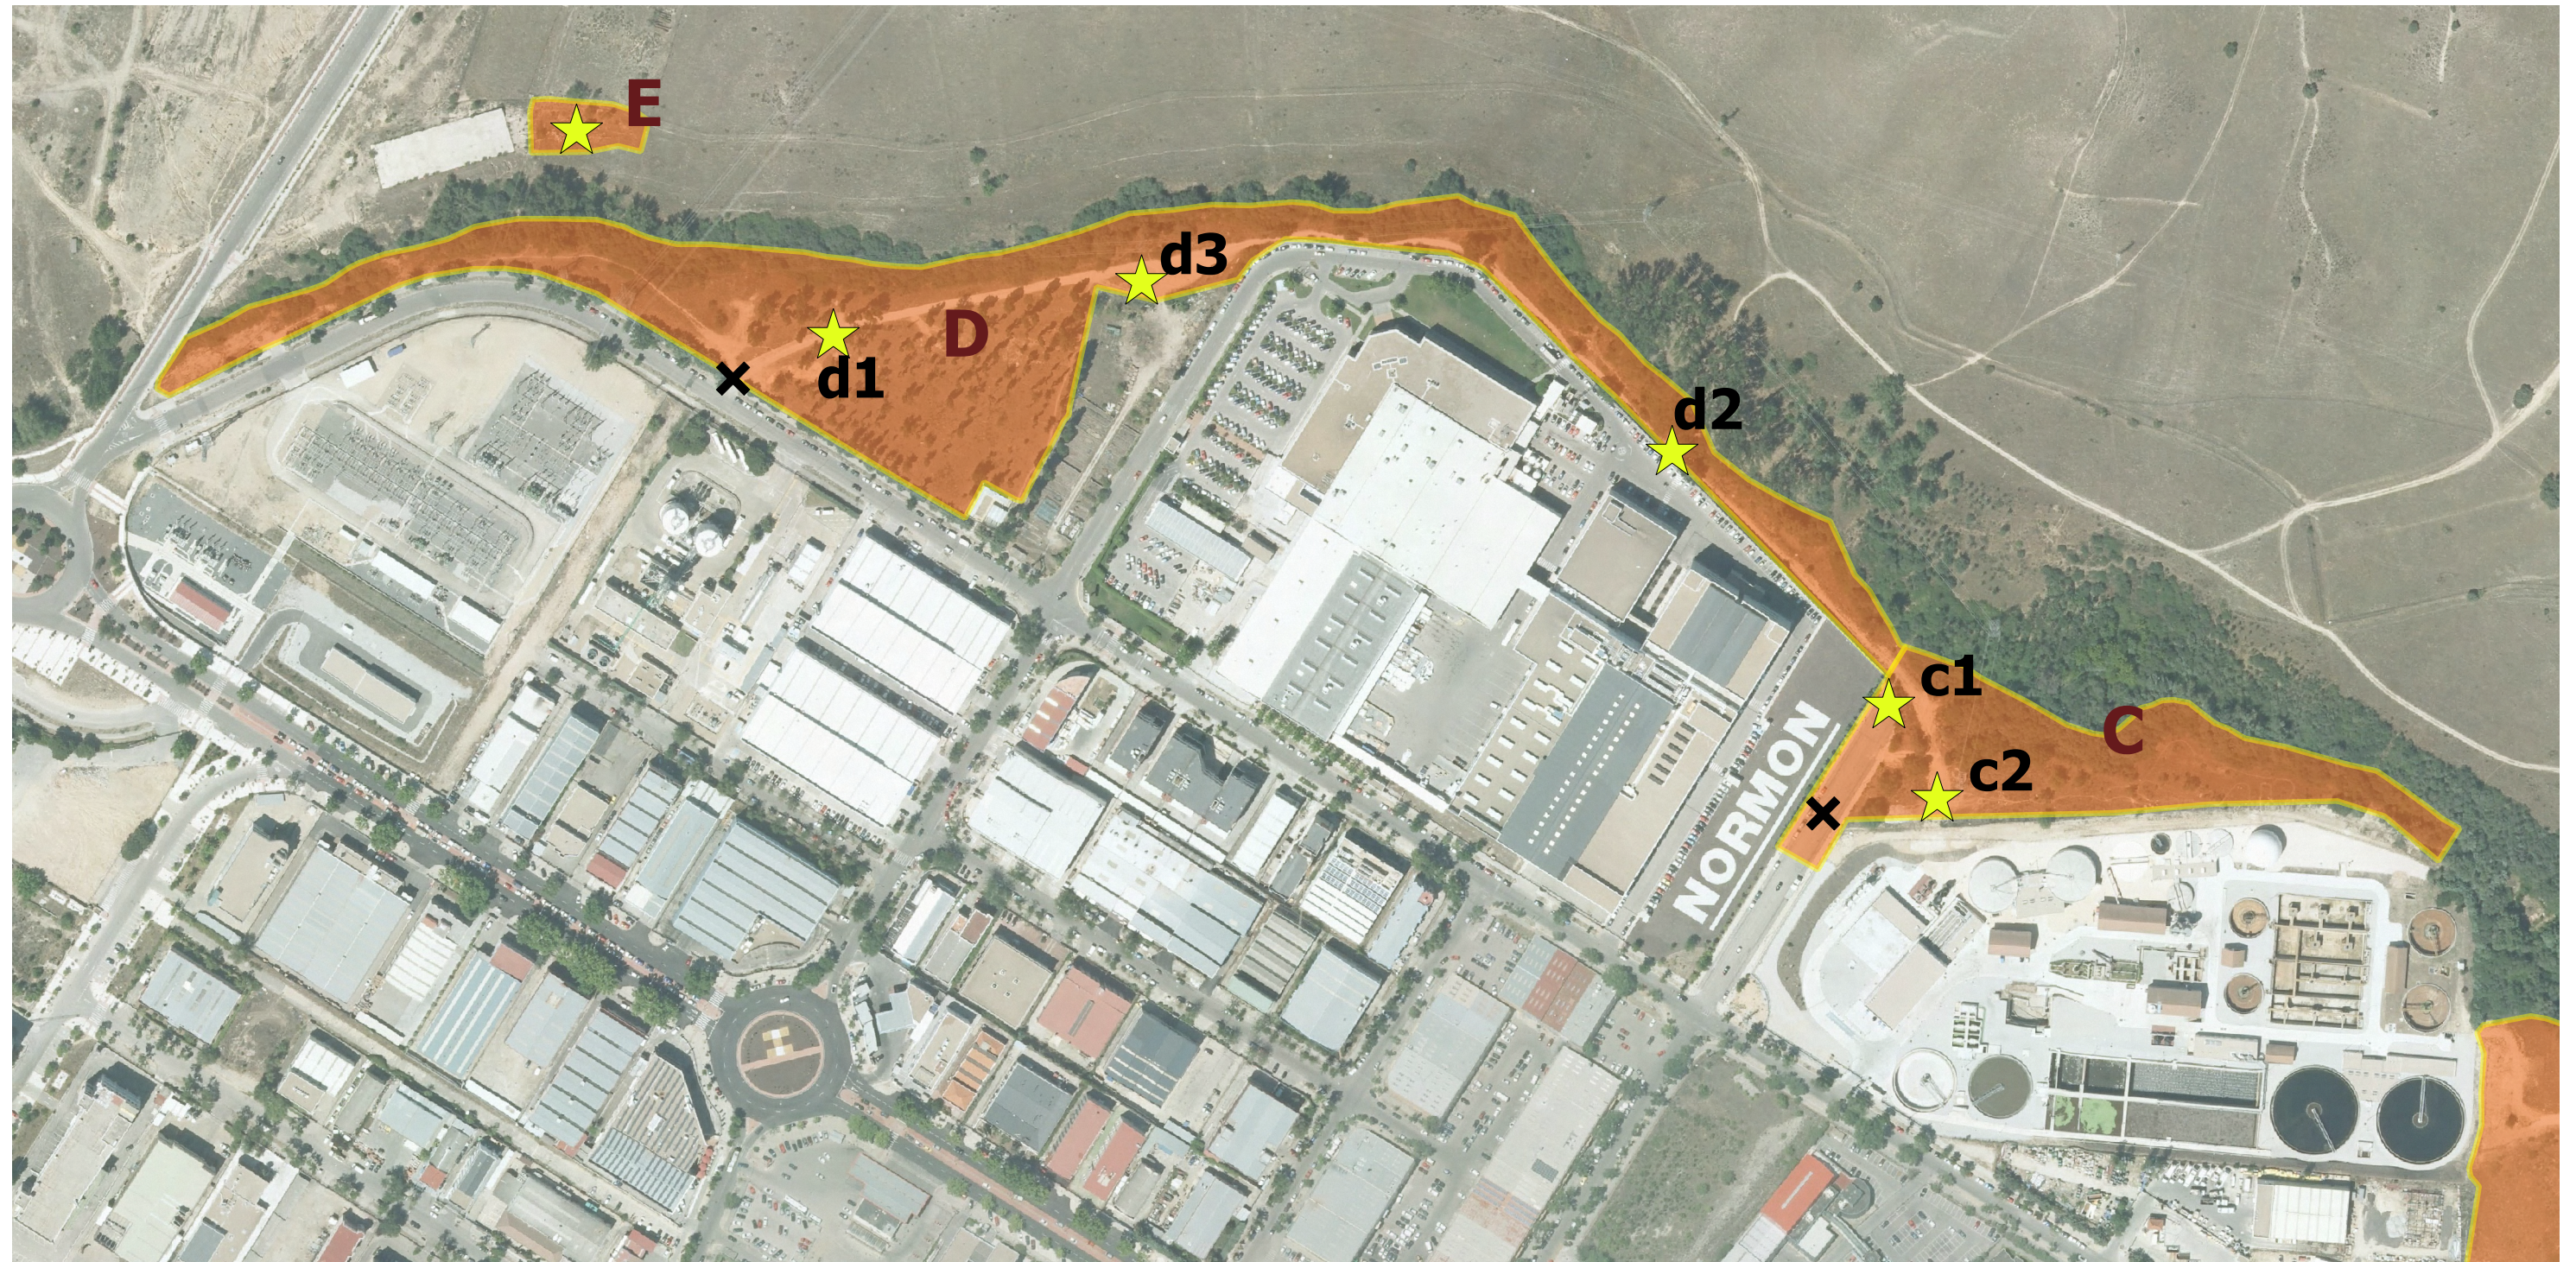
# Anexo 1.3: Zonas de actuación

Situación actual: En esta parcela, compartida con el vivero municipal y las instalaciones del CICA se suelen realizar vertidos reincidentes de escombros y otros residuos (**Anexo 1.3, punto d1**). Es un caso similar a la calle del Temple, pero en este caso la falta de visibilidad es producida por la presencia de arizónicas al borde de la acera con las ramas bajas tupidas.

La zona de ribera que continúa y bordea la Normon es una zona que también se tiende a tirar basura (**Anexo 1.3, punto d2**). En el pasado nuestra asociación junto a otras de nuestra localidad, ya realizamos recogidas de residuos en esa zona, pero se necesita de una limpieza

regular por parte de los servicios municipales. Por otro lado existe un depósito muy desordenado cuando no vertido directo de restos de podas, contenedores y otros materiales provenientes del vivero municipal. (**Anexo 1.3, punto d3**).

- A corto plazo:
  - Desescombro.
  - Gestión adecuada de los residuos producidos en el vivero municipal.
  - Controlar el acceso de vehículos particulares permitiendo solo el acceso peatonal y a vehículos de los servicios municipales y de emergencias.
  - Cuidado del seto para mantener la visibilidad
