# INFORME TÉCNICO-JURÍDICO SOBRE LOS DAÑOS PRODUCIDOS POR EL DESBROCE EN EL PARQUE DE LOS ALCORNOQUES (TRES CANTOS) EN ABRIL DE 2026

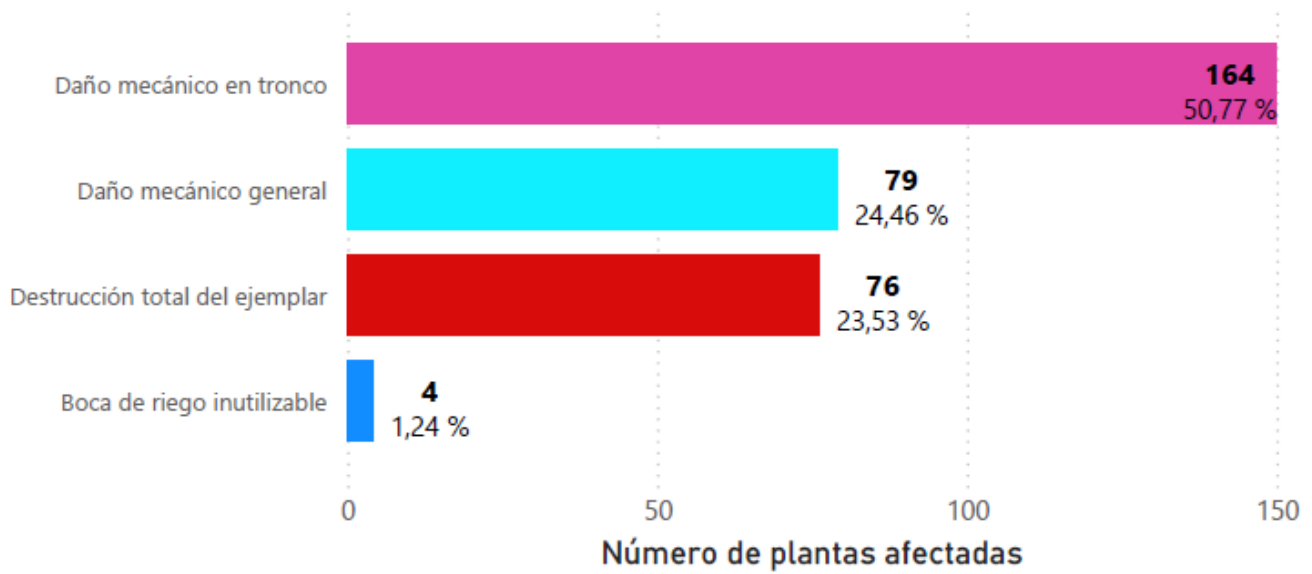
### Número de plantas afectadas según daño producido

Desde el punto de vista tipológico, los daños se distribuyen de la siguiente forma:

- Daño mecánico en tronco: 164 casos

- Daño mecánico general: 79 casos
- Destrucción total del ejemplar: 76 casos
- Boca de riego inutilizable: 4 casos

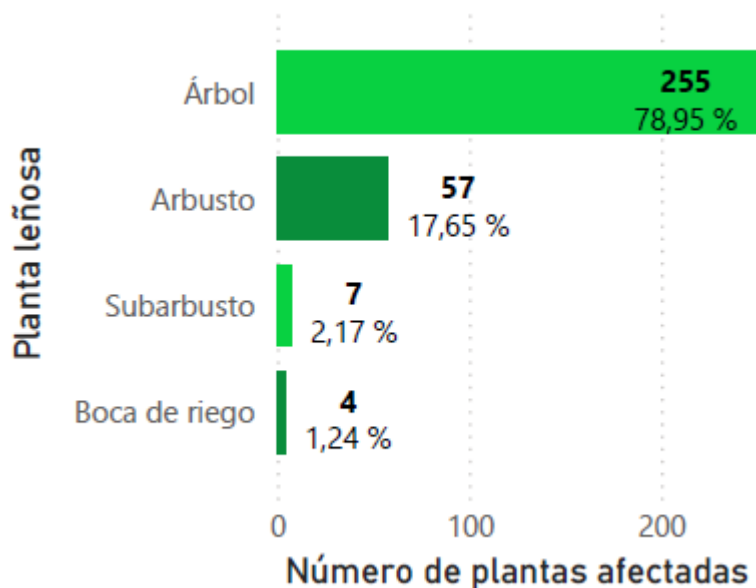
### Número de plantas afectadas según planta leñosa

Por lo que respecta a la tipología de la vegetación afectada, el 78,95% de los daños se concentra en árboles, lo que evidencia una alteración directa sobre el elemento más relevante del ecosistema forestal del parque.

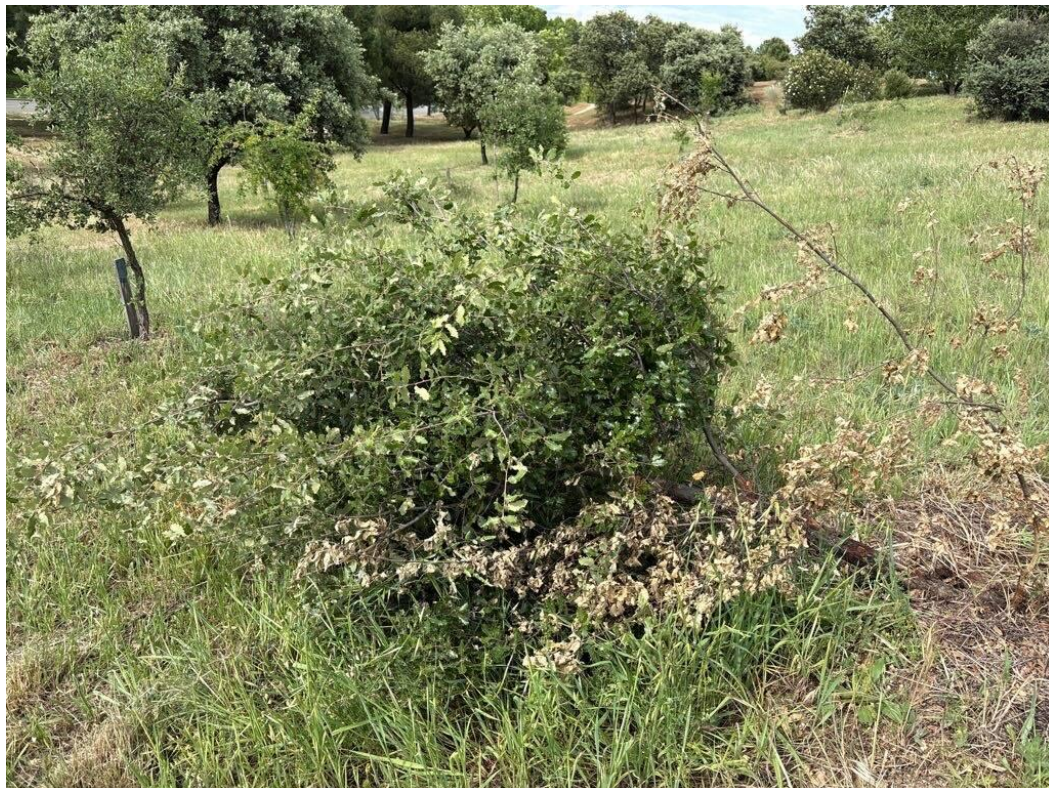
Quejigo derribado con una edad aproximada de 25 años. Referencia: 7ba04513-0814-4a6e-b904-fb3540844cb1 Coordenadas: 40.590119, -3.702268

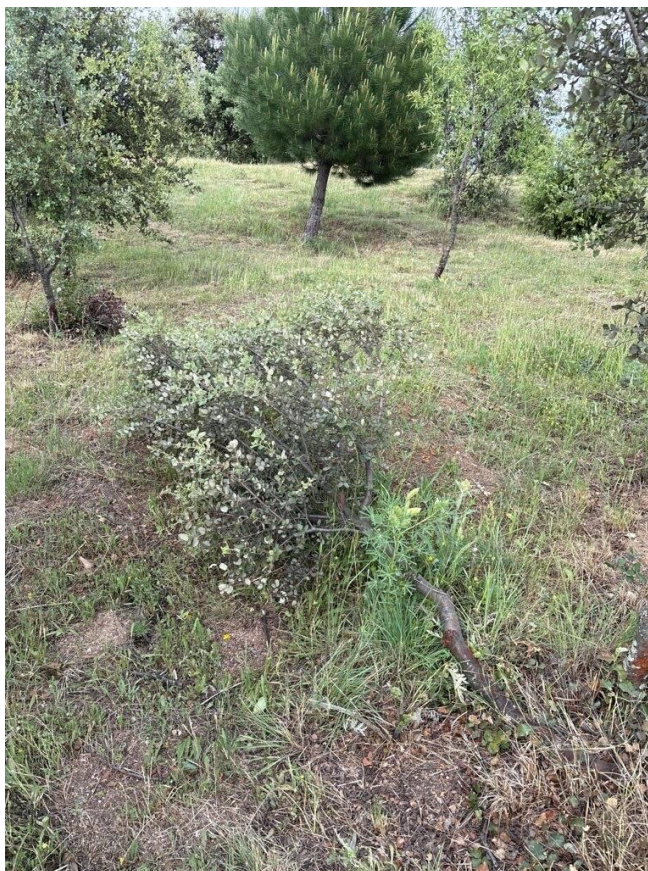
Encina derribada con una edad aproximada de 20 años. Referencia: 62669505-9726-4cc9-a97a-6ec111c61484 Coordenadas: 40.588868, -3.702398

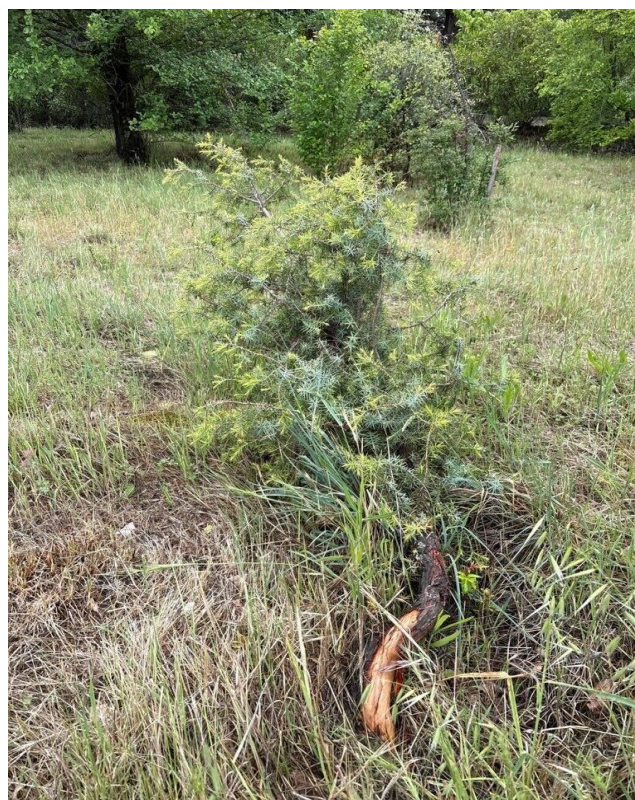
Enebro derribado de unos 17 años de edad. Referencia: 733ea8d2-dfe8-4856-be9b-936631842b3a Coordenadas: 40.586986, -3.703511

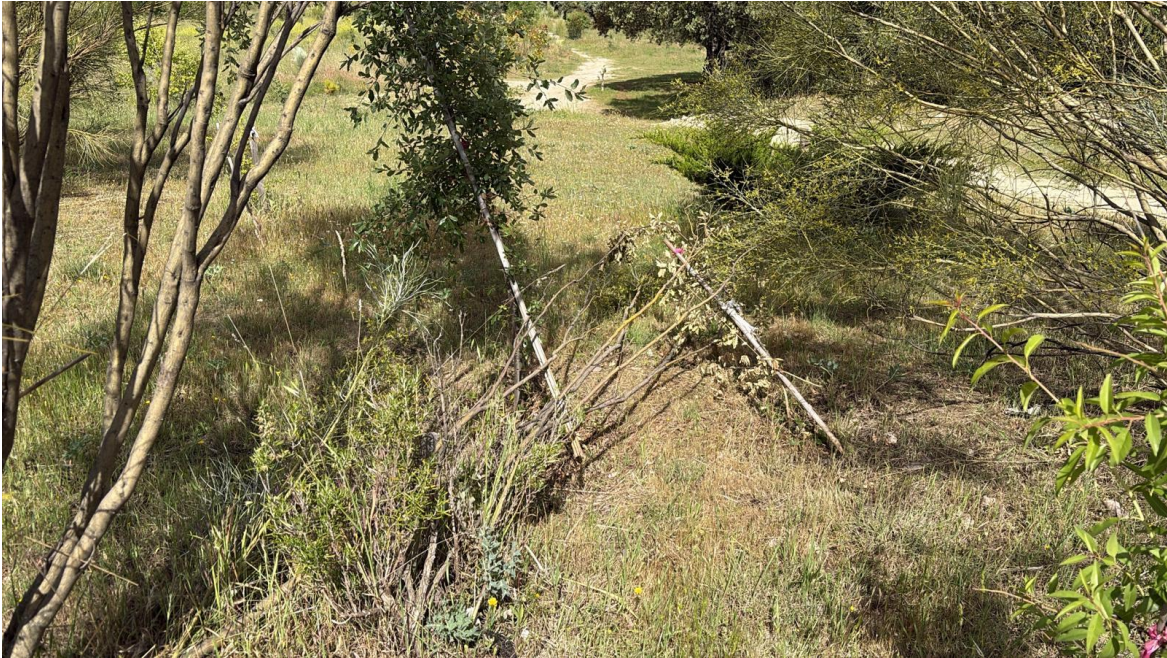
Dos quejigos de unos 12 años de edad derribados, uno de ellos ya seco, junto con retamas derribadas. Referencias: 1e794778-1de1-481b-a06b-a8e42afd5a67 y cf35d9e8-d260-4505-8b8f-51ba718fe319 Coordenadas: 40.58909, -3.701313 y 40.58908, -3.701306

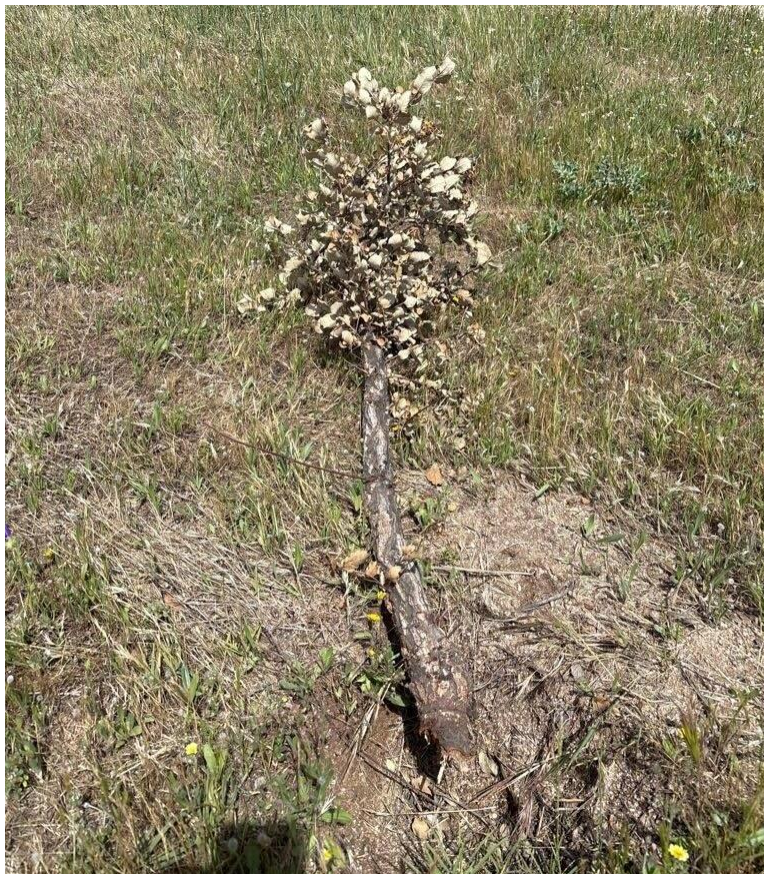
Alcornoque derribado de unos 12 años de edad. Referencia: c2578c5a-723c-45ed-acdd-e91c9c6d69c2 Coordenadas: 40.587357, -3.702017

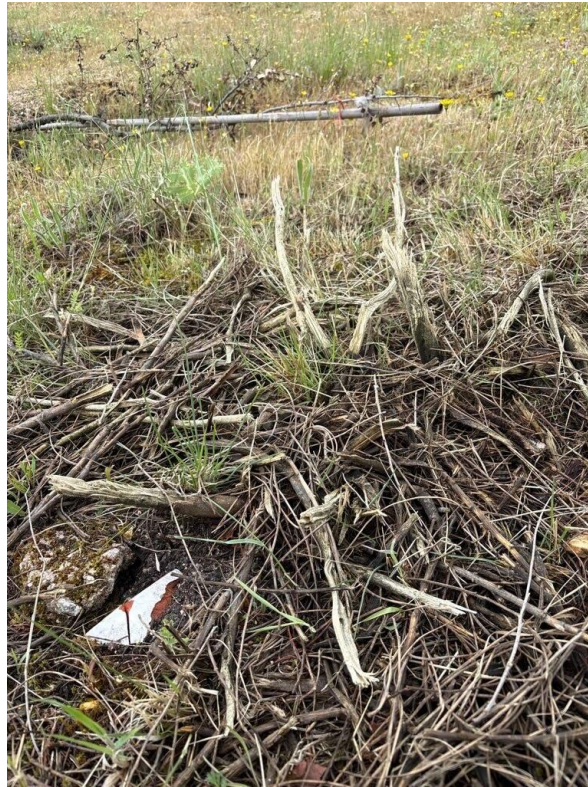
Retama cortada desde la base, al fondo se aprecia quejigo derribado y muerto. Referencia: cc9791c5-a5ff-4048-b608-5e4dab106977 Coordenadas: 40.59044, -3.703692

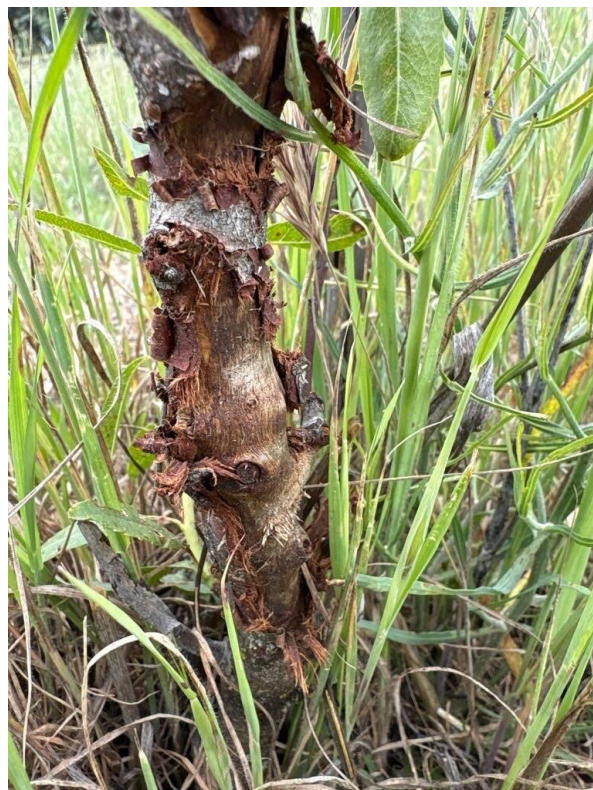
Almendo descortezado de unos 20 años de edad. Referencia: 08af3ba8-6cf5-4152-b18e-7419d2d80143 Coordenadas: 40.588797, -3.701376

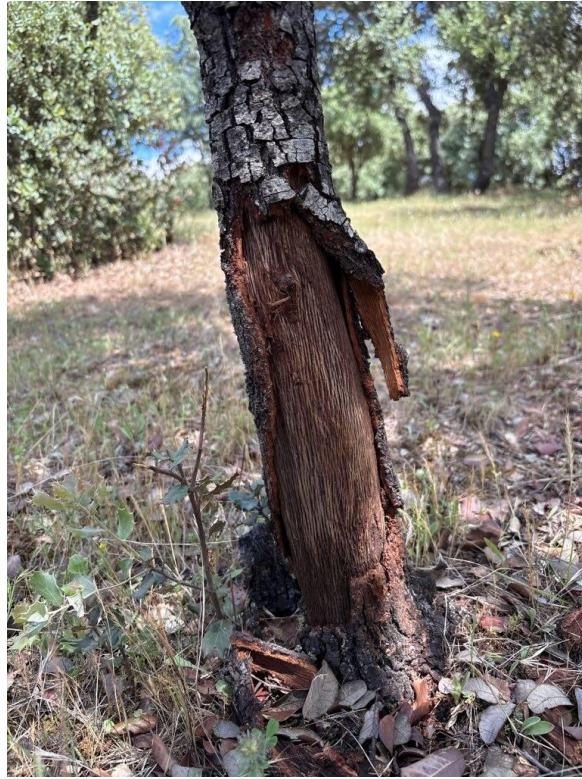
Encina descortezada con una edad aproximada de 30 años. Referencia: 0768f873-c011-441b-b19b-7208fa4ea564 Coordenadas: 40.587261, -3.702553

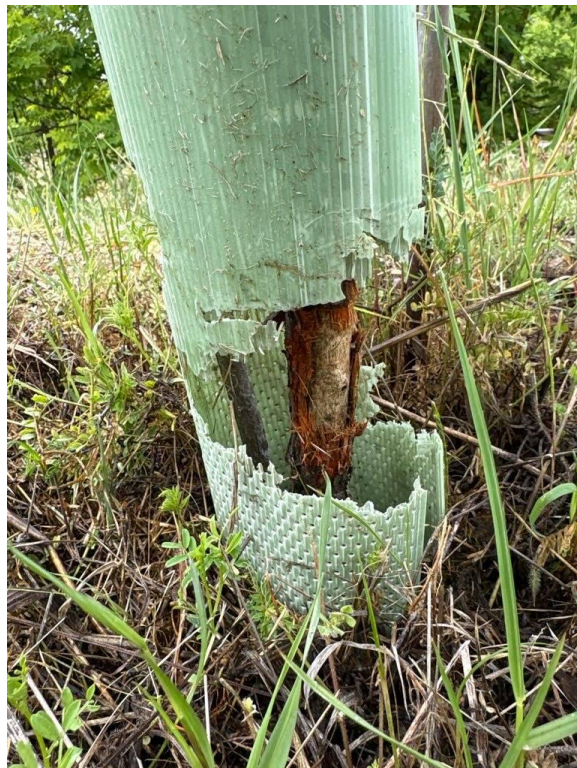
Enebro de unos 8 años de edad descortezado y protector destrozado. Referencia: 90c26aa6-611b-4a43-ad04-b7cb9554f8a3 Coordenadas: 40.590598, -3.703499

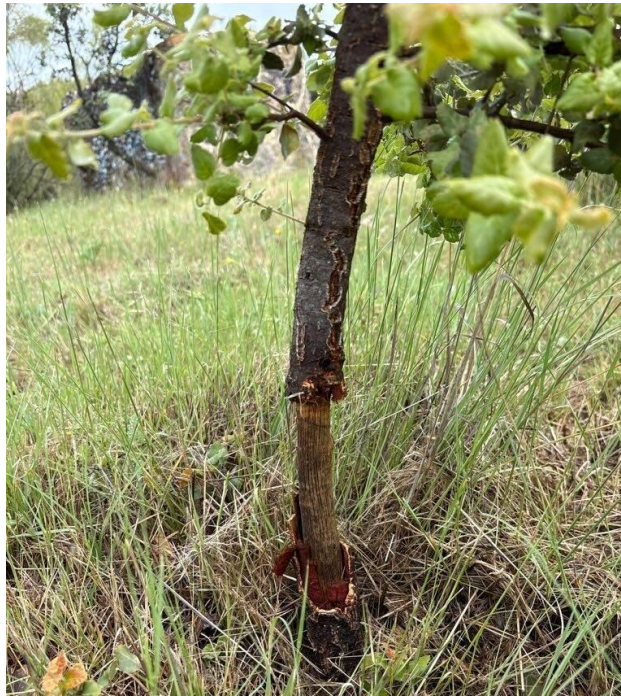
Quejigo descortezado con una edad aproximada de 18 años. Referencia: 336c3203-26cf-4e64-80ca-729a64f437cf Coordenadas: 40.590408, -3.703601

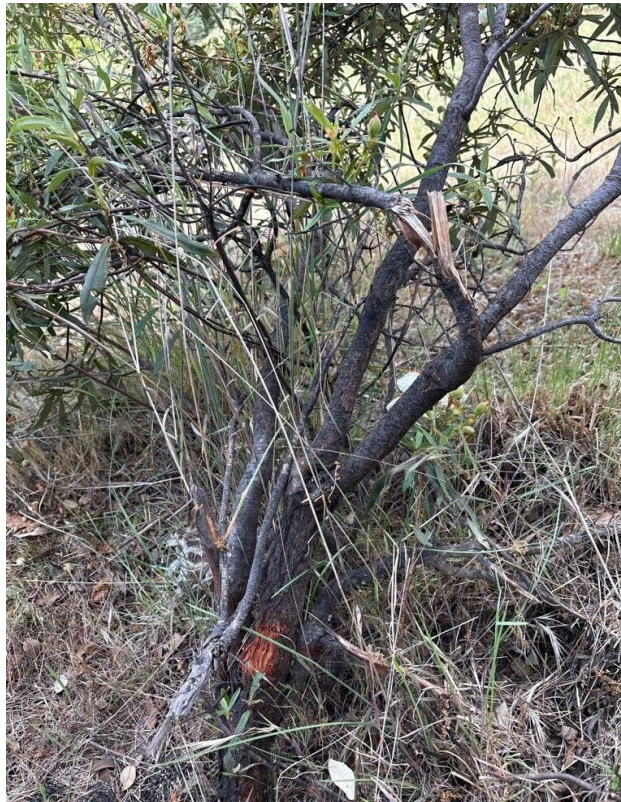
Jara derribada con ramas partidas, de unos 20 años de edad. Referencia: 00cc01ae-2bf6-43d3-ac29-b5d944850b03 Coordenadas: 40.588534, -3.701278

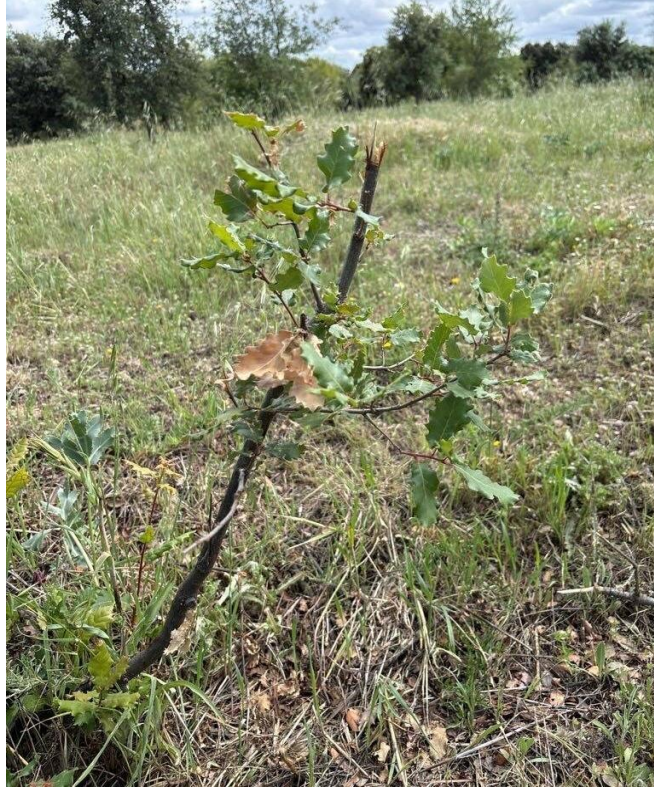
Quejigo de unos 8 años de edad con la yema apical desbrozada, totalmente desmochado.  
Referencia: 92bd7927-f27c-444a-8703-21536cd28928 Coordenadas: 40.588651, -3.701827

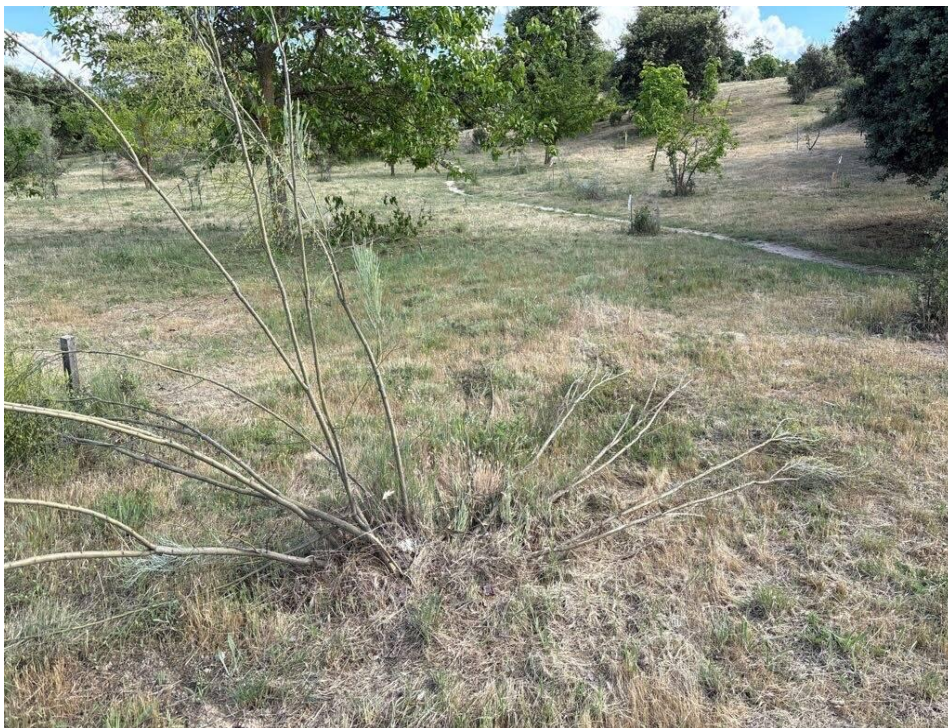
Retama parcialmente derribada por maquinaria pesada. Referencia: 1cdb841d-4c48-4538-87a4-56bc2230fe2f Coordenadas: 40.589844, -3.703496

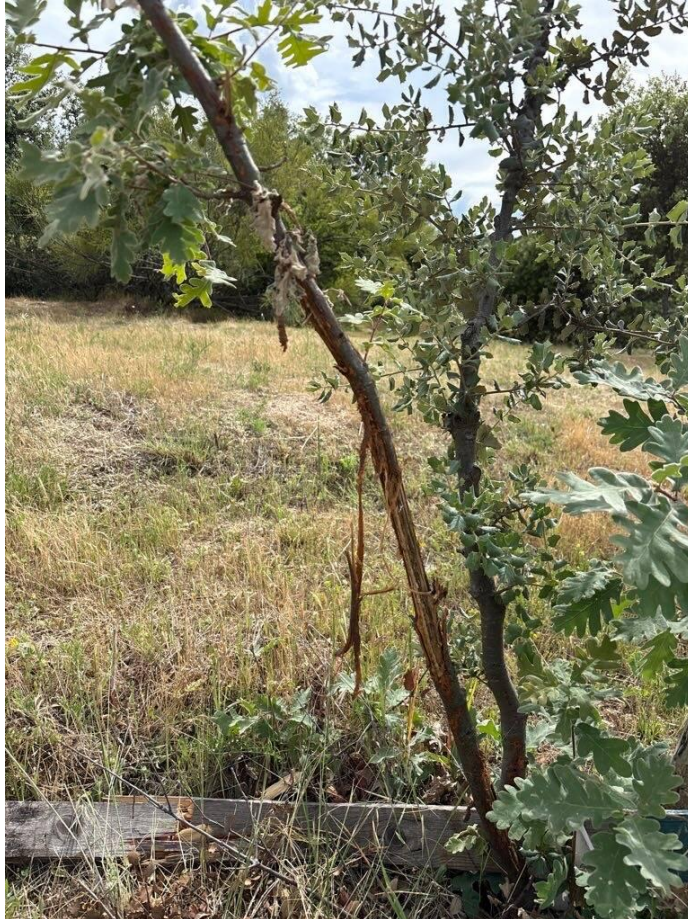
Roble de aproximadamente 15 años de edad con toda la sección del tronco principal descortezada y ramas secundarias cortadas. Referencia: 990adf48-e9d3-4aef-8261-e0a823df7265  
Coordenadas: 40.589413, -3.702117

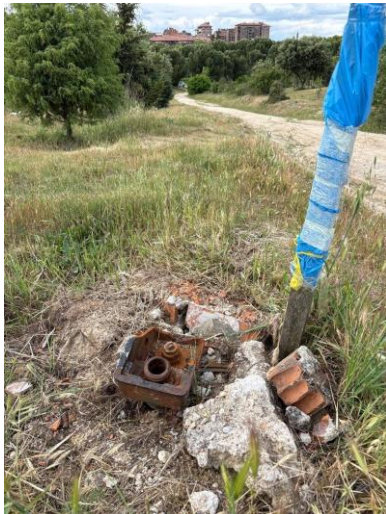
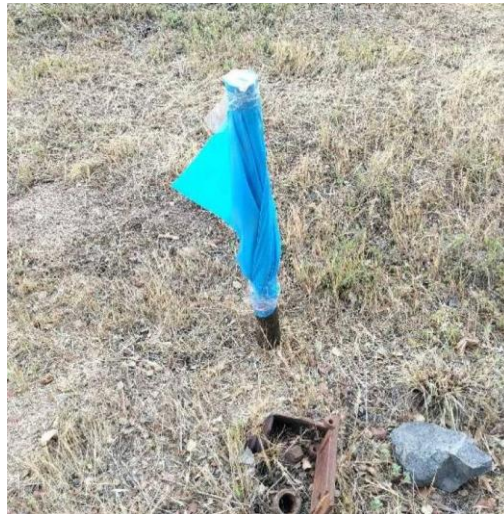
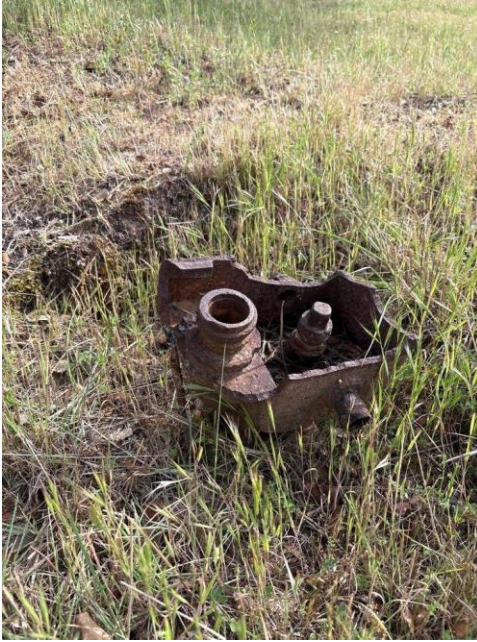
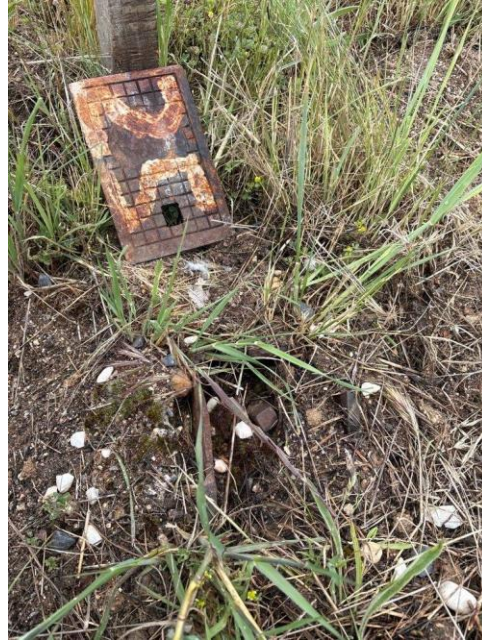
**Bocas de riego rotas por maquinaria pesada de desbroce:**

- f31677aa-a23b-438e-8c82-eade24b6c909 Coordenadas: 40.588005 -3.702266
- b2abe76d-b25d-4e80-96a3-479f4983897f Coordenadas: 40.588342 -3.704125
- bafe8667-dd3a-4d03-94c4-4afcb0deae1c Coordenadas: 40.589445 -3.702722
- 722090a4-2eaf-4ef3-b9ec-c37cae760820 Coordenadas: 40.589593 -3.704693
